**ПАСПОРТ ДОСТУПНОСТИ**  
**объекта социальной инфраструктуры (ОСИ)**  
**№ 20П-3-6**

- 1.1. Наименование (вид) объекта: *КГ ОБУ «Коррекционная школа-интернат I вида»*  
 1.2. Адрес объекта: *690025 Приморский край, г. Владивосток, ул. Минеральная, 17*  
 1.3. Сведения о размещении объекта:  
 - отдельно стоящее здание 3 этажей, 5649 кв.м  
 - наличие прилегающего земельного участка (да, нет); 16110,00 кв.м  
 1.4. Год постройки здания 1963, последнего капитального ремонта: 2002г.  
 1.5. Дата предстоящих плановых ремонтных работ: текущего лето 2018 г., капитального

**АКТ ОБСЛЕДОВАНИЯ  
объекта социальной инфраструктуры  
К ПАСПОРТУ ДОСТУПНОСТИ ОСИ  
№ 2 ОП-3-6**

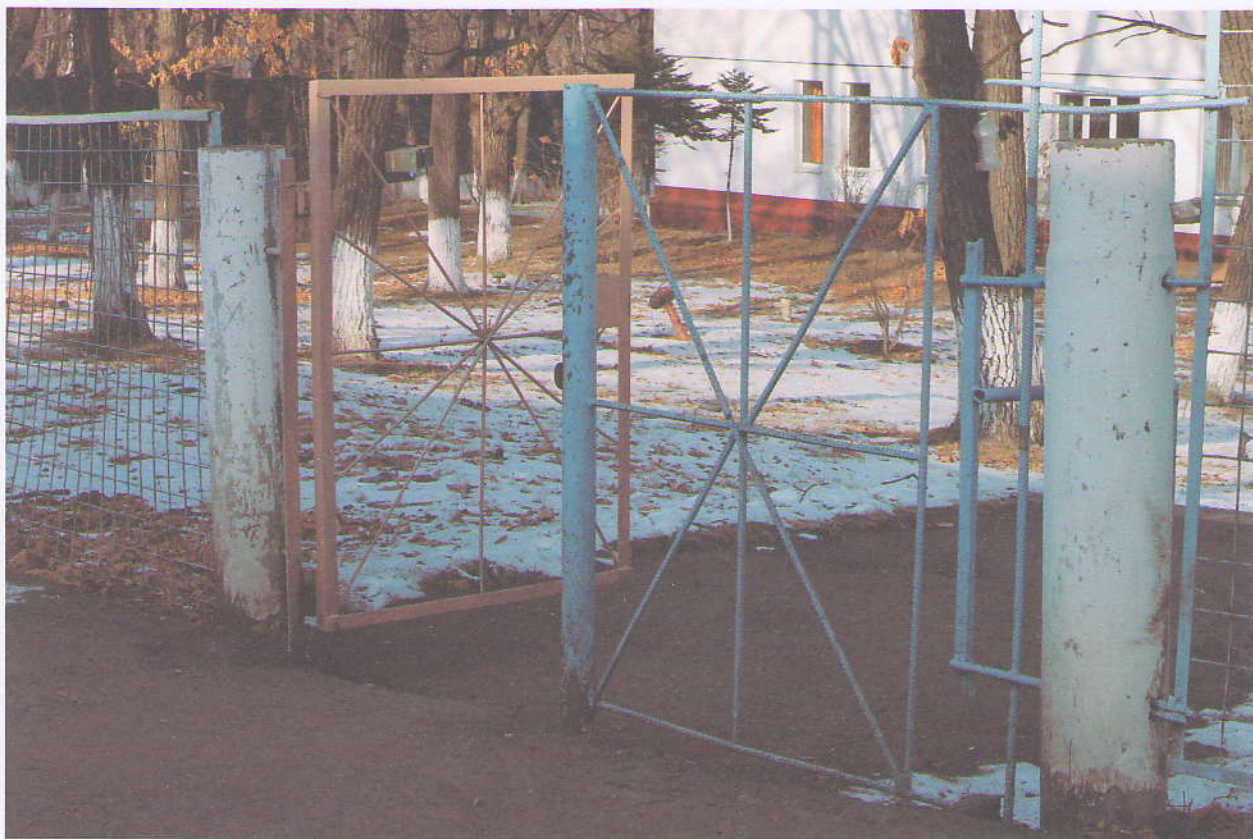
Фото № 2 Вход на территорию школы.

- **вход на территорию** (от калитки до крыльца крутая лестница, отсутствуют перилла, отсутствие тактильной плитки, асфальтированное покрытие требует ремонта)
- **зона целевого назначения** (отсутствуют поручни, недостаточно тактильных табличек, звуковых информационных стендов, обучающего оборудования);
- **движение внутри здания** (пути эвакуации не соответствуют требованиям);
- **путь движения к объекту** (нет специально оборудованных: остановки общественного транспорта и пешеходных дорожек; на пути следования отсутствуют специальные визуальные указатели направления движения и ориентирования, знаки, предупреждающие о движении инвалидов).

| № п/п | Наименование функционально-планировочного элемента | Наличие элемента | | | Выявленные нарушения и замечания | | Работы по адаптации объектов | |
|---|---|---|---|---|---|---|---|---|
| 1.2 | Путь (пути) движения на территории | есть | - | 1,3 | На пути движения от ворот до входа в здание - асфальтовое покрытие имеет неровности, трещины. Пешеходный путь движения на территории школы от калитки (вход на территорию) до главного входа в здание школы не имеет предупреждающей тактильной плитки. | К,О,С | Необходимо оборудование выделенных дорожек. Произвести ремонтные работы асфальтового покрытия. | капитальный ремонт |

- произвести ремонтные работы асфальтового покрытия, устранить трещины и неровности;
- оборудовать выделенные дорожки, произвести ремонт лестницы (замены), установить поручни.
- при наличии технической возможности произвести отделение пешеходного пути от проезжей части либо оборудовать пешеходный тротуар, либо нанести ограничительную дорожную разметку пешеходного пути;
- разместить информационные и ориентирующие таблички, указывающие направление расположения входа в здание школы.

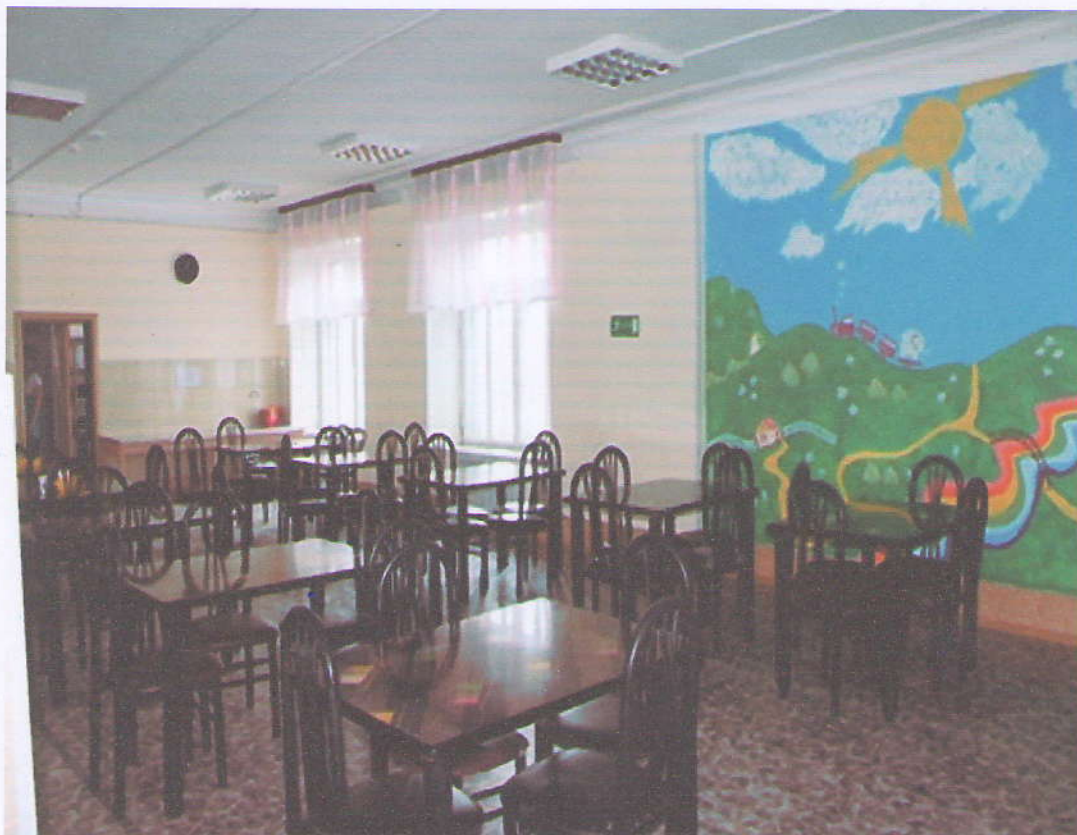
Фото № 21 обеденный зал

| № п/п | Наименование функционально-планировочного элемента | Наличие элемента | | | Выявленные нарушения и замечания | | Работы по адаптации объектов | |
|---|---|---|---|---|---|---|---|---|
| 4.1 | Кабинетная форма обслуживания | есть | 4, 5, 18, 53, 71, 62 | 20, 21, 23, 24, 25, 26, 27 | Недостаточно тактильных указателей кабинетов. Не оборудованы места для обучающихся с инвалидностью по зрению.<br><br>В кабинетах ширина дверного полотна меньше нормы, что препятствует доступу в класс детей – инвалидов перемещающихся на креслах –колясках.<br><br>Недостаточно слухового оборудования, отсутствуют слуховые петли. | С<br><br>К<br><br>Г | Приобрести тактильные указатели и разместить рядом с дверью на высоте 1,4-1,75 м со стороны дверной ручки. Оборудовать места для учащихся с нарушением зрения. Заменить дверные полотна для доступа в класс учащихся, перемещающихся на креслах-колясках. Приобрести слуховое оборудование. | ТР |

- Приобрести тактильные указатели;
- разместить рядом с дверью на высоте 1,4-1,75 м со стороны дверной ручки;
- оборудовать места для учащихся с нарушением зрения;
- заменить дверные полотна для доступа в класс учащихся, перемещающихся на кресло-колясках;
- оборудовать мини пандусы;
- приобрести слуховое оборудование;
- оборудовать учебные места учащихся, перемещающихся на кресло-колясках;
- приобрести стулья с жесткой спинкой и подлокотниками и закрепить их стационарно.

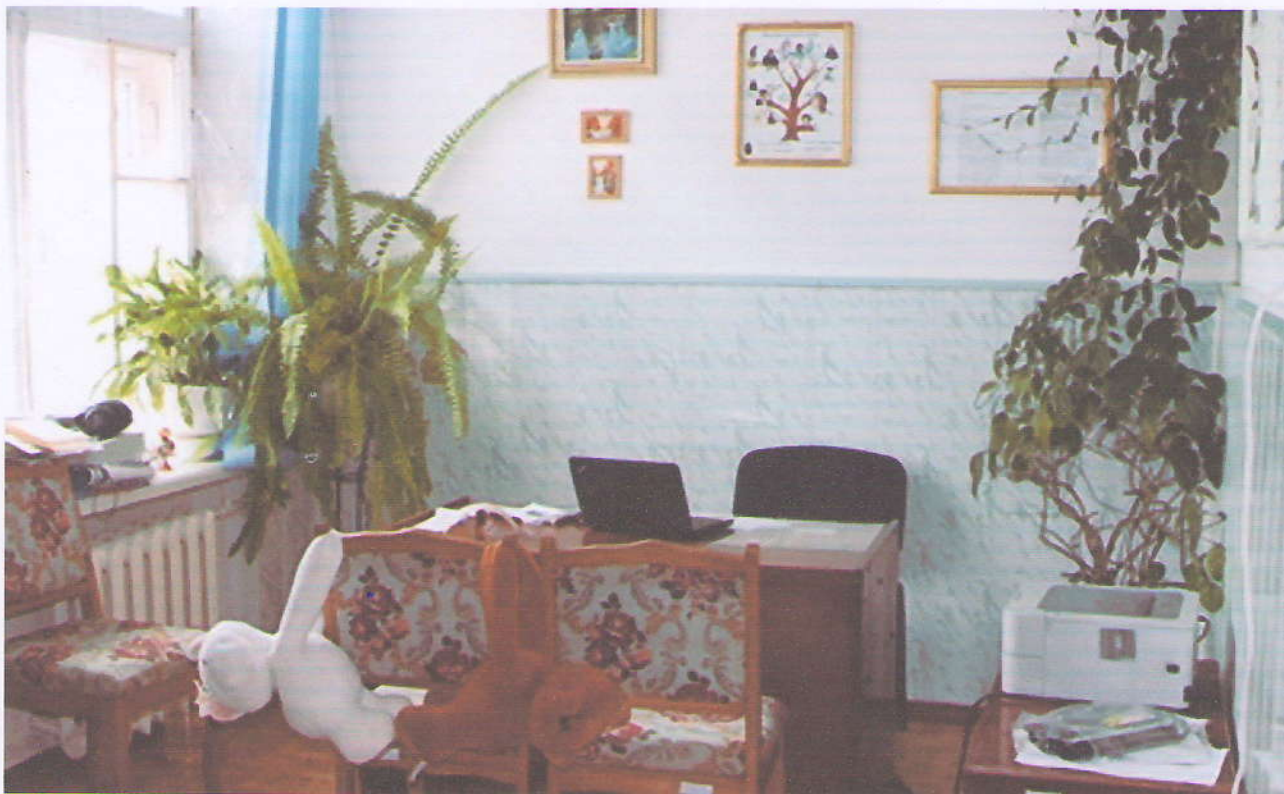
Фото № 22 Слуховой кабинет.

| № п/п | Наименование функционально-планировочного элемента | Наличие элемента | | | Выявленные нарушения и замечания | | Работы по адаптации объектов | |
|---|---|---|---|---|---|---|---|---|
| 4.5 | Кабина индивидуального обслуживания | есть | 10 | 22 | Слуховые кабинеты: ширина дверей не соответствует | К | Заменить дверные полотна<br>Занизить пороги | |

| | | | | | требованиям, завышены пороги. Недостаточно укомплектованы слуховым оборудованием. | Г | Приобрести слуховое оборудование | |
